Informe Técnico Final de la Comisión
Investigadora y Dictaminadora de Accidentes
de Aviación

ACCR-071/12

Accidente ocurrido a la aeronave marca Learjet,
modelo 25, matrícula N-345MC, operada por
STARWOOD MANAGMENT, LLC,
encontrada en el Rancho El Tejocote,
Municipio de Iturbide, Nuevo León, México, el
día 09 de Diciembre de 2012.

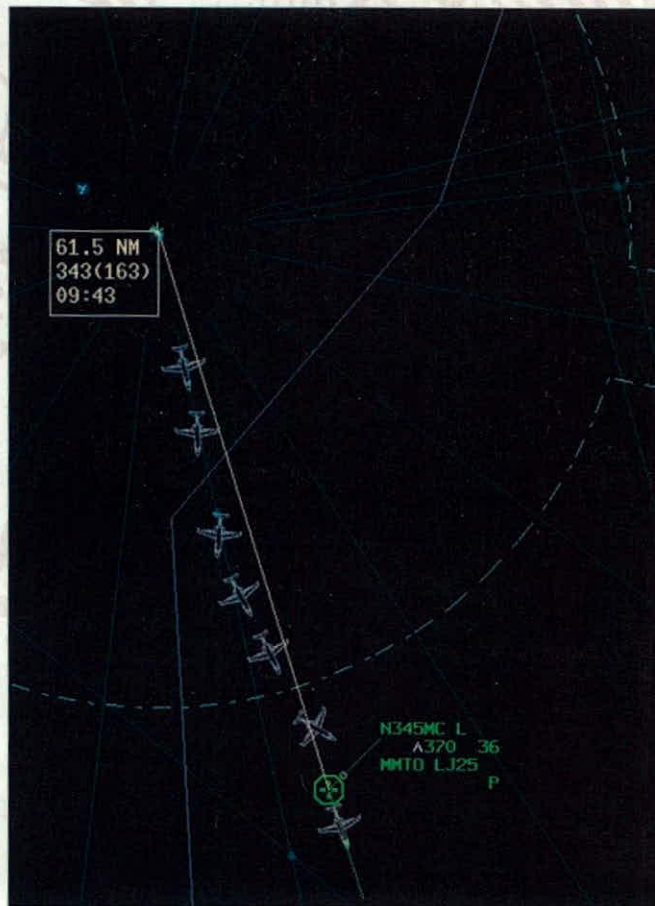
Imagen SUPERPUESTA de ruta del N345MC a partir de los datos del video radar

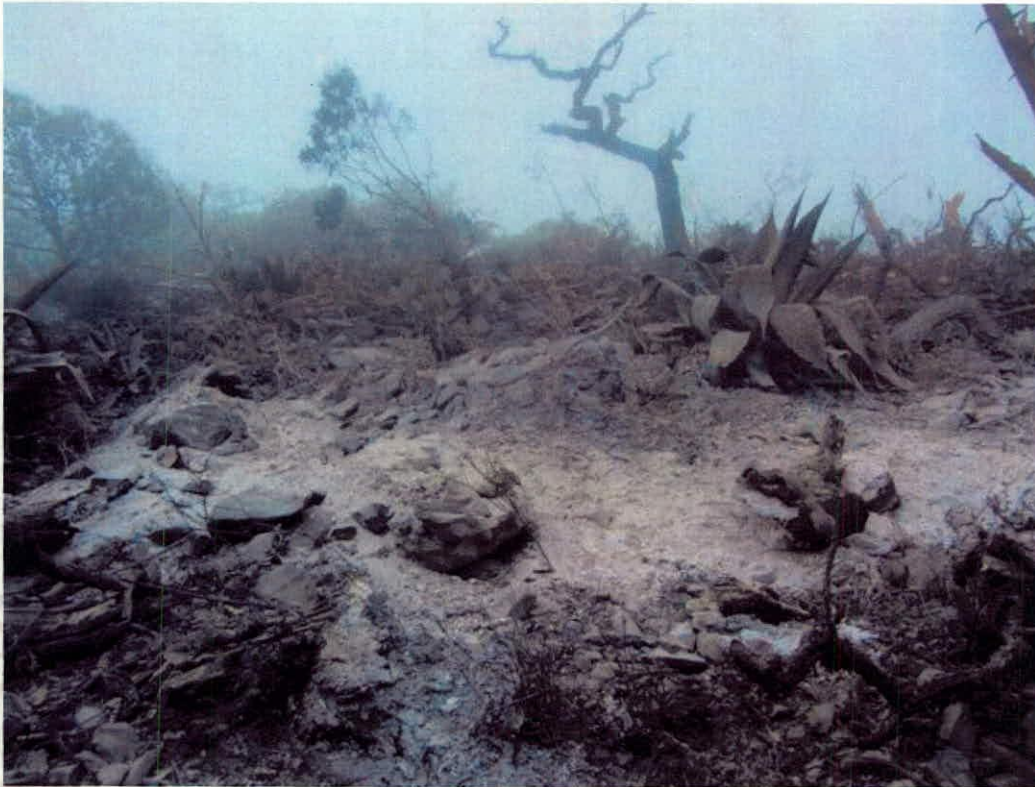
Frente a la zona del impacto principal se observó un área con restos pequeños de la aeronave, destruidos por impacto y fuego.

Sitio de la zona afectada por fuego.

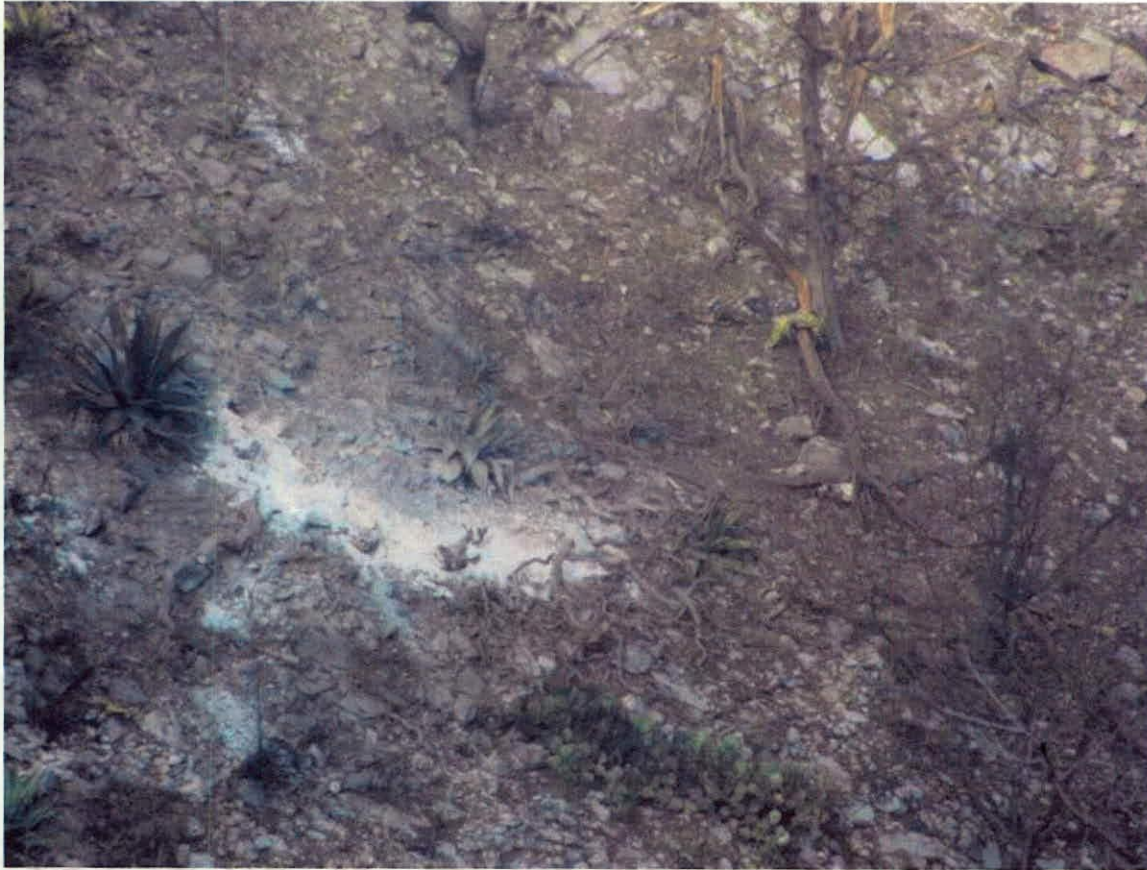
En la zona del impacto principal (20 x 15 metros) se observó en piedras y arbustos presencia de residuos de combustible sin quemar esparcidos y rastros evidentes de haberse producido fuego en un área de aproximadamente 20 x 15 metros al frente del área del impacto principal.

Punto inicial del lugar en el que se aprecian restos de cenizas debido al fuego.

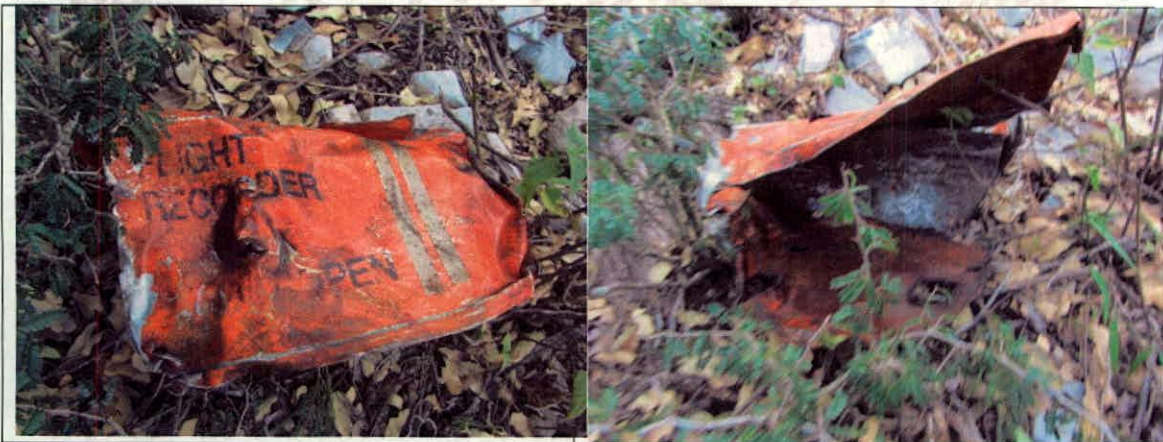
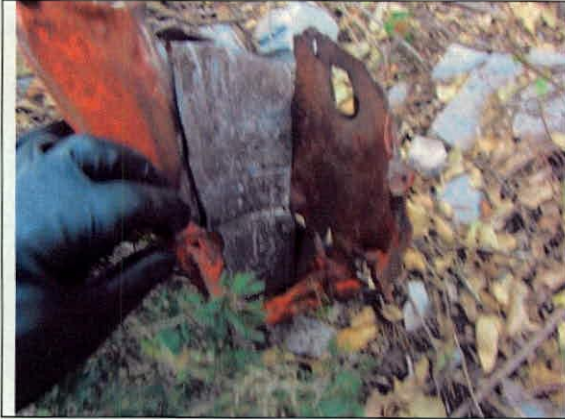
El Registrador de Datos de Vuelo (FDR) quedó destruido, se desconoce si la aeronave contaba con Registrador de Voz de Cabina (CVR), por lo que ninguno de estos equipos aportó información para esta investigación.

En la inspección de campo, no se localizó el contenido del FDR, localizándose únicamente restos de la caja contenedora.

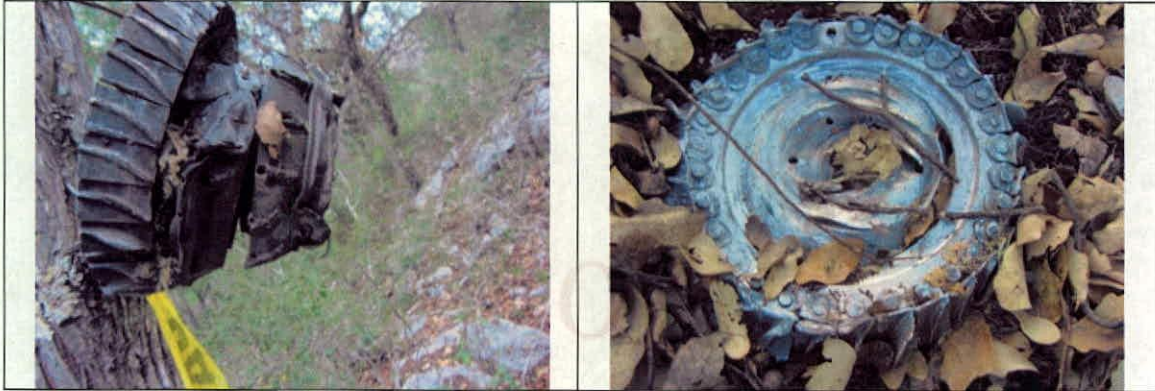
Fotos de partes de los motores en el sitio del accidente

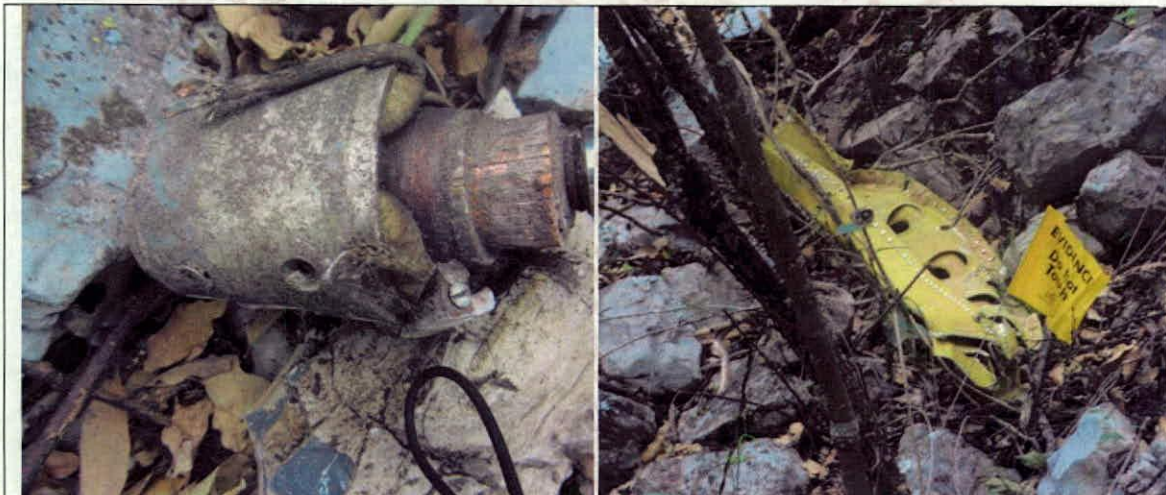
Generador Eléctrico

Seccion de estructura del fuselaje

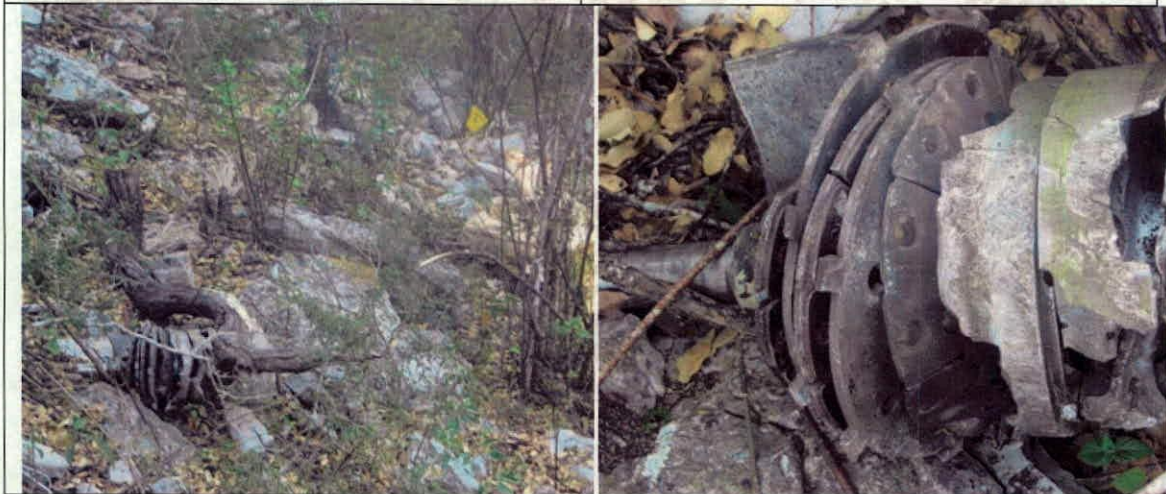
Conjunto de frenos

Conjunto de frenos (acercamiento)

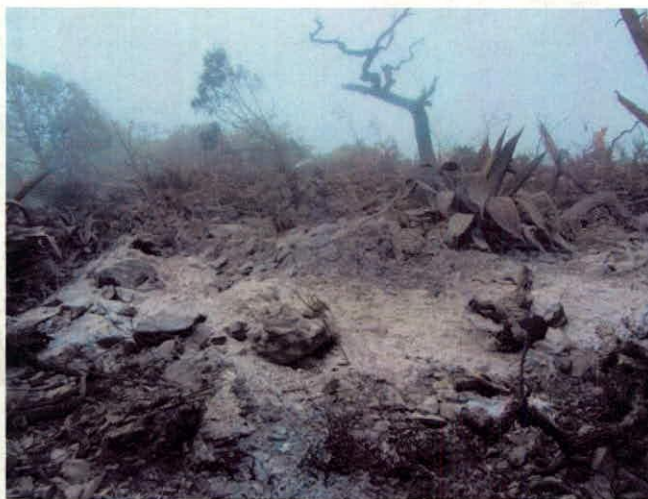
Se produjo un incendio confinado en un área de 20 x 15 metros

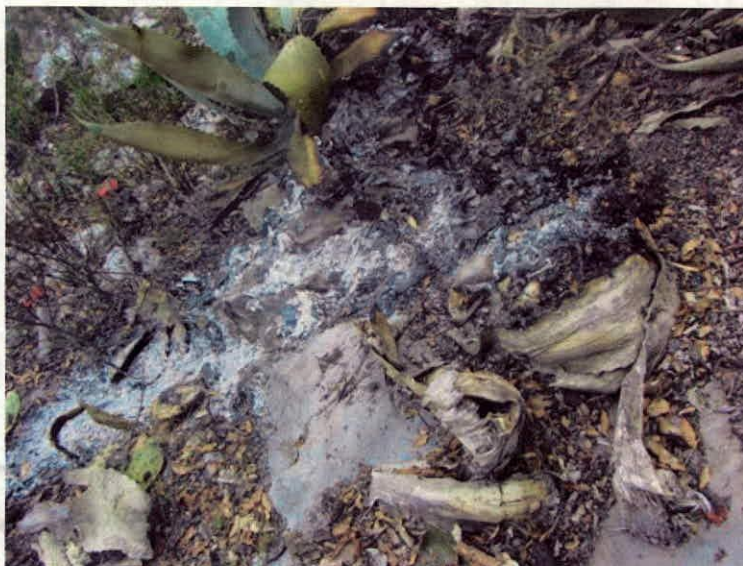
Hay indicios de un fuego intenso por los residuos carbonizados de las ramas de arbustos, y magueyes.

Área de fuego, magueyes y plantas del lugar quemados

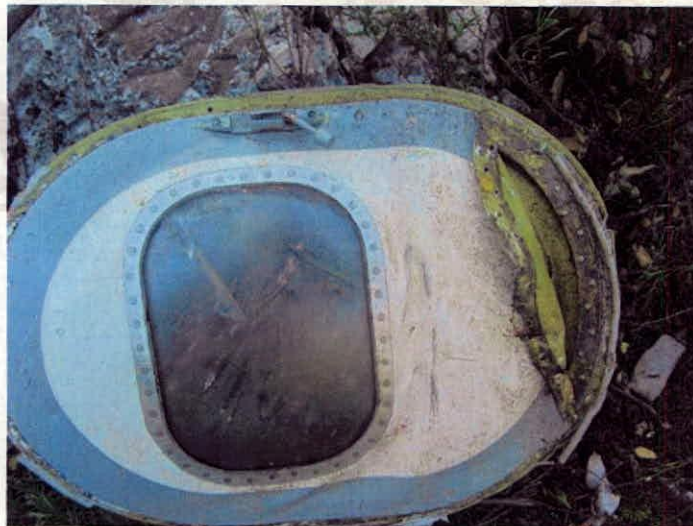
Despresurización súbita. No tiene evidencia, sin embargo, se encontraron componentes de la puerta de cabina y ventanilla de emergencia, como son bisagras, seguro, marco, tirantes y perno, que dan evidencia que se encontraban en posición normal, indicando que la puerta y ventanilla se encontraban cerradas al momento del impacto.

Ventanilla de emergencia

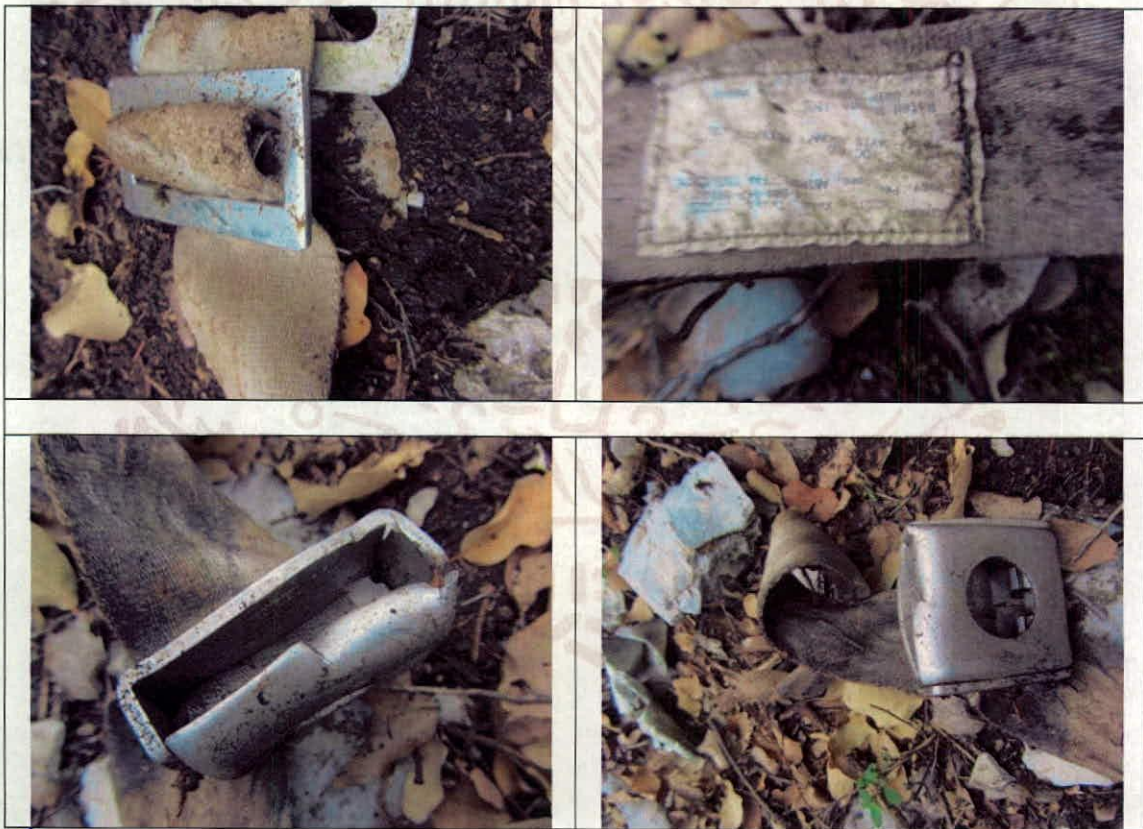
Debido a las características del impacto los cinturones se encontraron dañados, sin embargo algunos muestran indicios de haber sido utilizados en posición de asegurados.

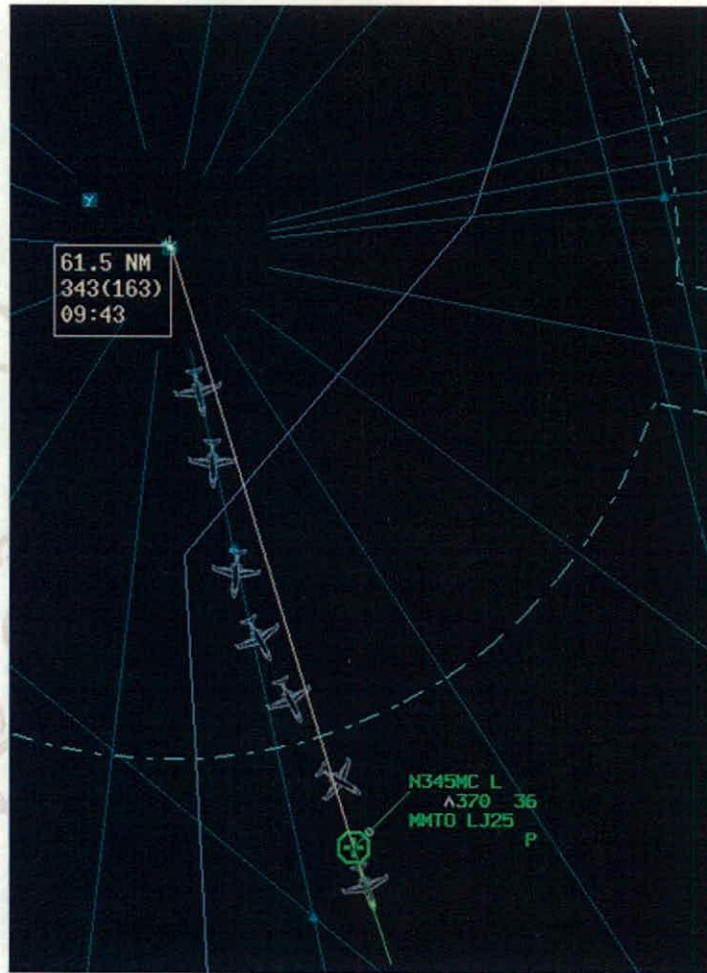
Próximo a la última posición observada en la pantalla Radar se registra en una fracción de tiempo muy corto una variación de rumbo, velocidad y altitud irregular suponiendo que la pérdida de control en vuelo sucedió conforme a la siguiente imagen superpuesta.
