Informe Técnico Final de la Comisión
Investigadora y Dictaminadora de Accidentes
de Aviación

ACCR-071/12

Accidente ocurrido a la aeronave marca Learjet,
modelo 25, matrícula N-345MC, operada por
STARWOOD MANAGMENT, LLC,
encontrada en el Rancho El Tejocote,
Municipio de Iturbide, Nuevo León, México, el
día 09 de Diciembre de 2012.

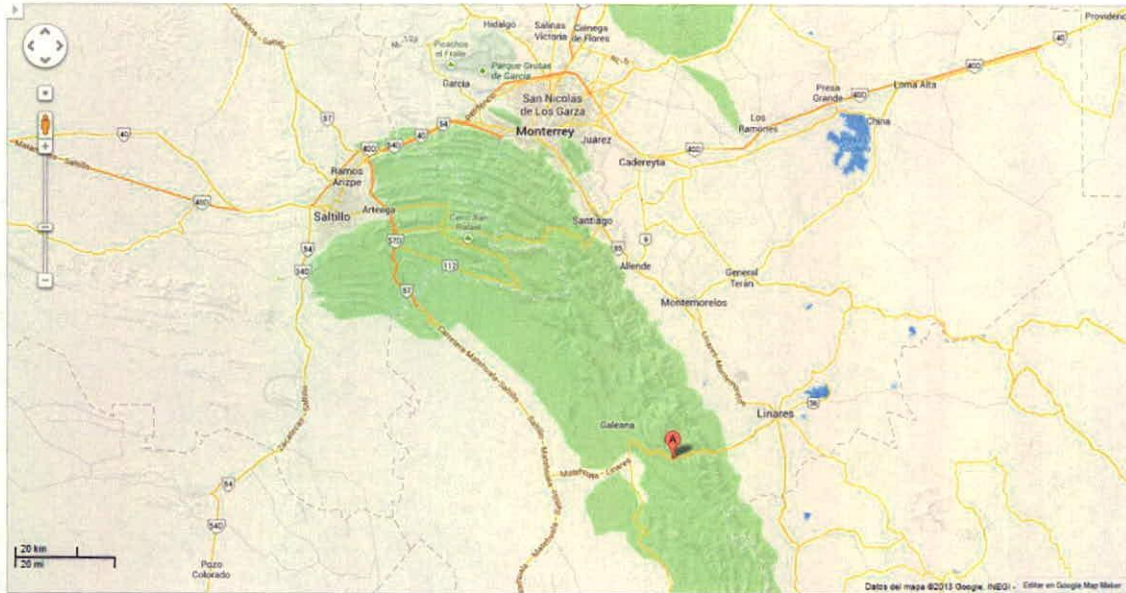
Lugar del accidente:

El lugar donde ocurrió el accidente es una zona montañosa compuesta por piedra laja, adyacente a una cañada que desemboca en el río Sta. Catalina en la Sierra Tapias, misma que forma parte de la Sierra Madre Oriental.

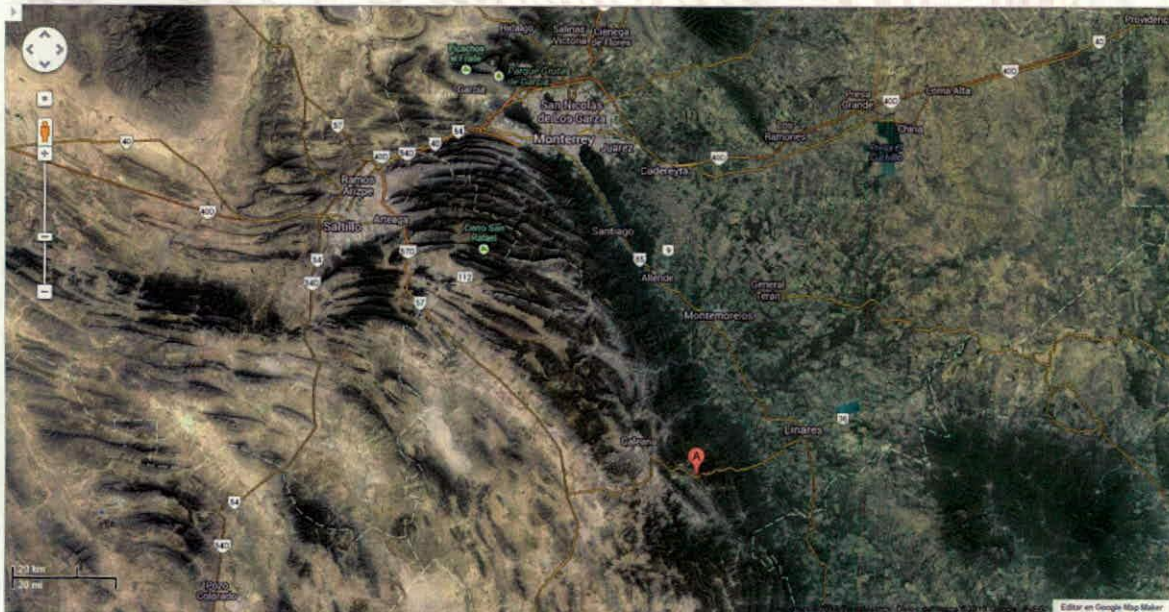
El lugar está a una elevación sobre el nivel medio del mar de 5,766 pies, observándose los restos esparcidos en un área triangular de 400 metros de largo x 300 metros de base.

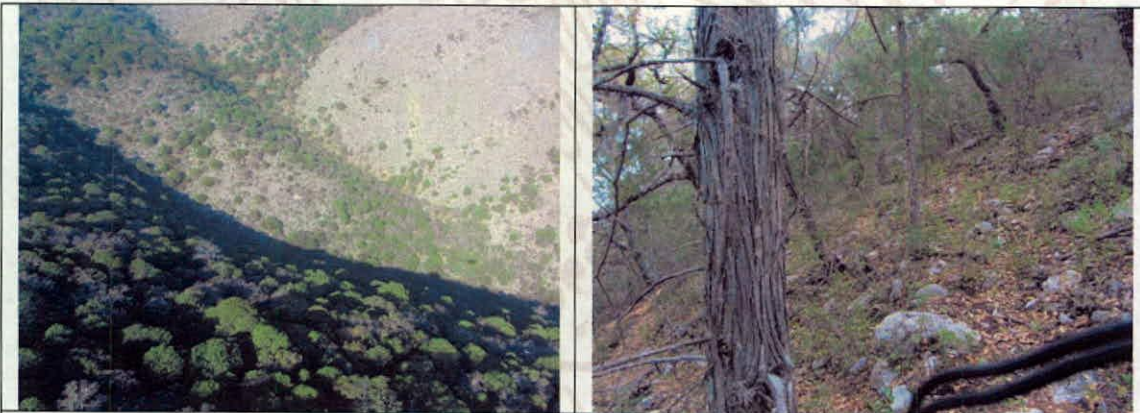
Descripción general del lugar

El área en la que quedaron esparcidos los restos fue en forma triangular de (400 por 300 metros) en un terreno montañoso, de macizo rocoso, con arbustos de talla mediana, semiárido, con inclinaciones de declives hasta de 45° por ser zona de cañadas.

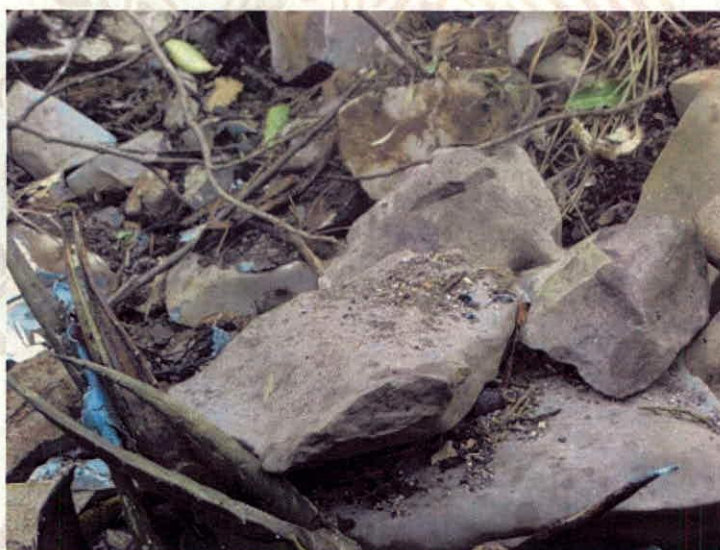
1.14.1. Descripción del incendio y explosión en tierra.

El impacto de la aeronave contra el terreno, provocó que se produjera un incendio originado por la presión, temperatura y combustible.

En diversas áreas cercanas al área del impacto principal se encontraron restos de combustible sin quemar.
